Glasfibervinger holder evigt - eller gør de?

Af *Strange Skriver*

Teknisk konsulent, Danmarks Vindmølleforening

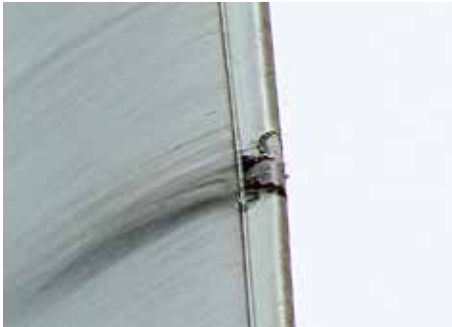
Foto 1. Vestas vinge. Tapen på forkanten er slidt væk

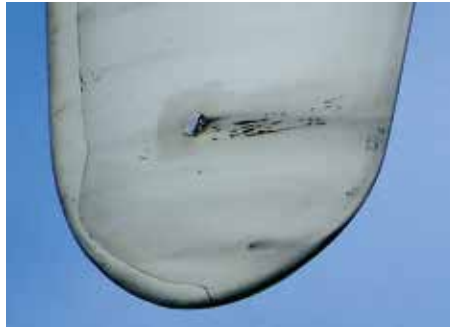
- Lynskader. Disse skader ses omkring receptorerne for indfangning af lyn eller ude i spidsen/tippen af vingen generelt. Kraftige lyn kan forårsage at limsamlingerne i for- og bagkant åbnes op.

Foto 2. Vestas vinge. Skade fra lynindslag.

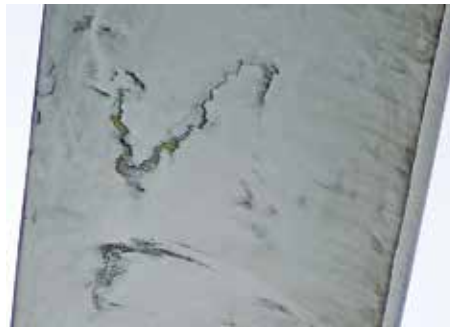
Skader i overfladen vil give adgang for fugt til laminatet og vingestrukturen. Det kan give sprængninger i frost, hvilket får skaderne til at blive større. Dette ses tydeligst på foto 5. I Aerolaminatvingerne er den bærende struktur af træ. Kommer der fugt ind i træet vil styrken meget hurtigt forringes og kan give totalhavari af vingen. Det er også disse vinger der typisk har den mindst holdbare overflade, som det ses af foto 3 og 4.

Foto 4. Aerolaminat vinge. Revner i overfladen forårsaget af delaminering på vingetoppen.

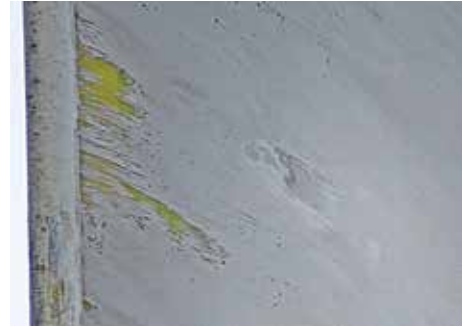
Foto 3. Aerolaminat-vinge. Topcoaten er slidt helt væk på store dele af overfladen.

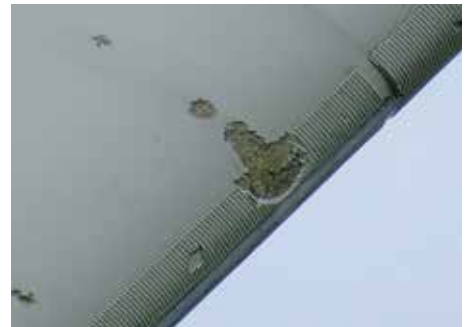
ses især omkring forkanten af vingerne. I de fleste tilfælde skyldes det luftblærer lige under topcoaten. Luftblærene opstår under produktionen, fordi det første lag glasfiber ikke lægges helt tæt til topcoaten, som males på i formen først. Efter længere tids drift skaller topcoaten af over hullerne.

Foto 5. LM Vinge. Afskalninger på forkanten af vingen
