De lave elpriser giver mølleejere nye udfordringer

Teknisk konsulent i Danmarks Vindmølleforening

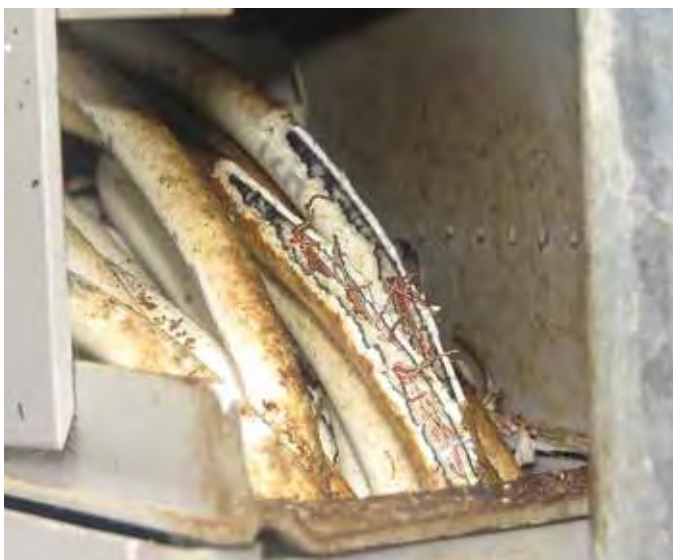
Til venstre: Ledninger til måleren. Isoleringen er gnavet helt væk ind til kobberet. Foroven: Isoleringen er gnavet af højspændingskablerne.

Vi ser imidlertid mange eksempler på, at mus og rotter anretter skader ved at gnave isoleringen af ledningerne til målerne og sågar på højspændingskablerne. Normalt er højspændingsanlæggene meget driftssikre, men vi ser dog et mindre antal skader. En del stationer har en maksi-

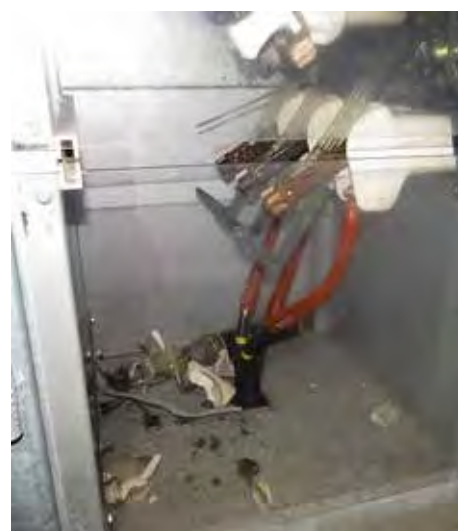
Havari af højspændingsbryder.

Vi har set en enkelt 10 kV lastbryder, som er havareret efter en del koblinger ude på nettet. Der har ikke været fuld kontakt på lysbuekontaktsættet på den ene fase, hvilket har resulteret i overslag og sprængning af dele i bryderen.

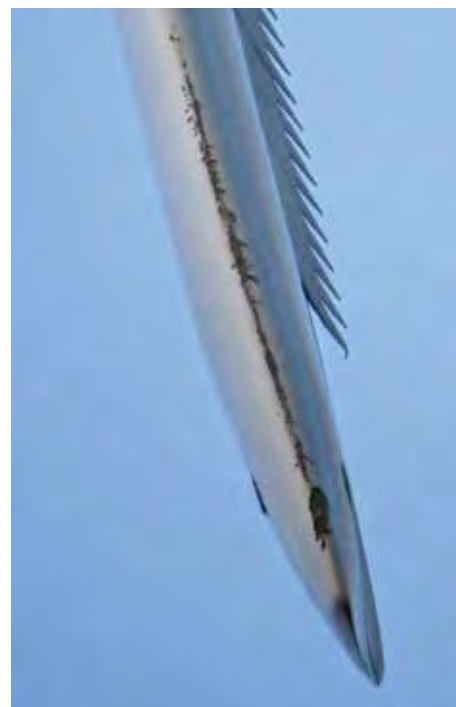
Vinge på 6 MW mølle efter få års drift.

Vi har flere gange gjort opmærksom på slitage af vingernes forkant på de nyere store møller. Når tipstigheden kommer op over 300 km/t, går det hårdt ud over vingernes forkant, og det bliver nødvendigt at renovere forkanten efter ganske få års

drift. Man skal endvidere regne med at gentage reovering med få års interval. Vi forventer dog, at fabrikkerne får udviklet mere slidstærke overflader med tiden.

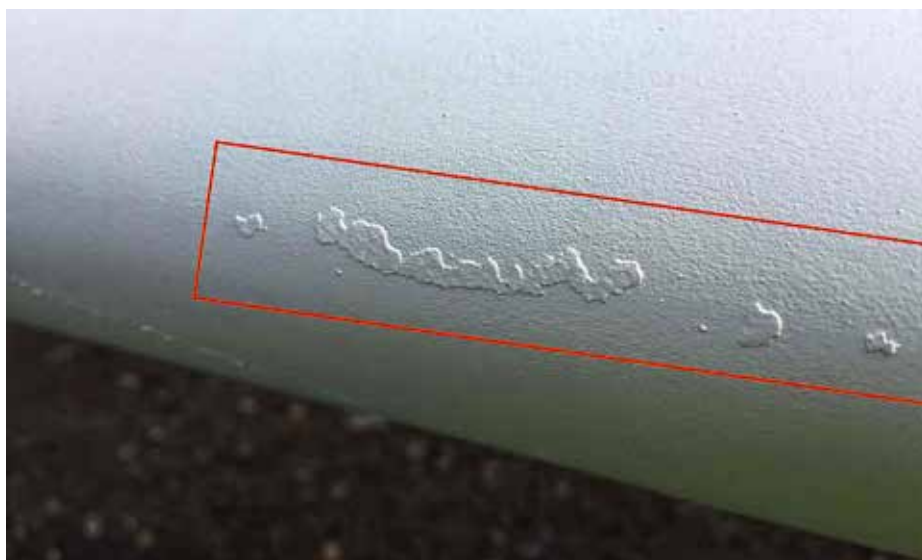
Ny vinge. Vingeforkant er ikke afrenset inden overmaling.

En ny observation i 2016 har været kvaliteten af nye vinger. Vi har set og hørt om flere tilfælde, hvor overfladen af vingerne ikke var som forventet. Det er vanskeligt at se dette, når vingerne først er hejst op og monteret på møllen. Det er derfor vigtigt at få nogen til at kontrollere vingerne igennem, når de ligger på jorden, således at overfladen kan kontrolleres for produktionsfejl, dårlig finish og transportskader. Det betaler sig.

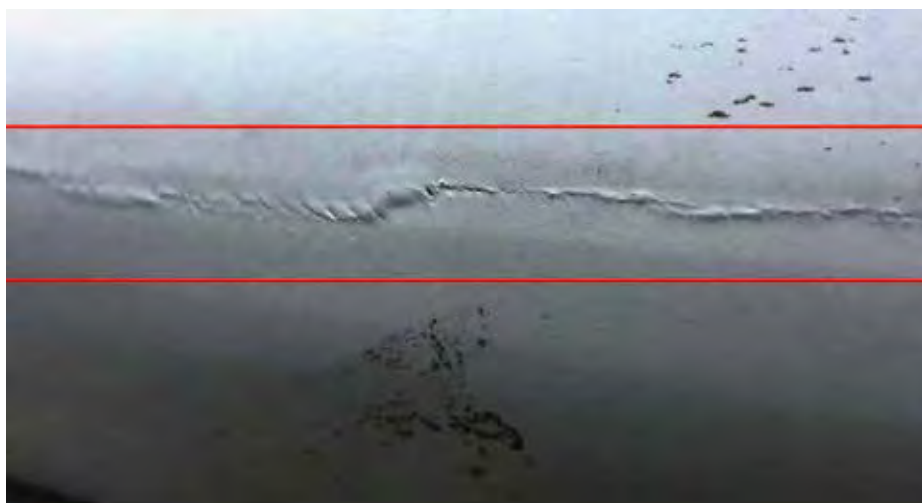
Ny vinge. Revner i forkantsamlingen.

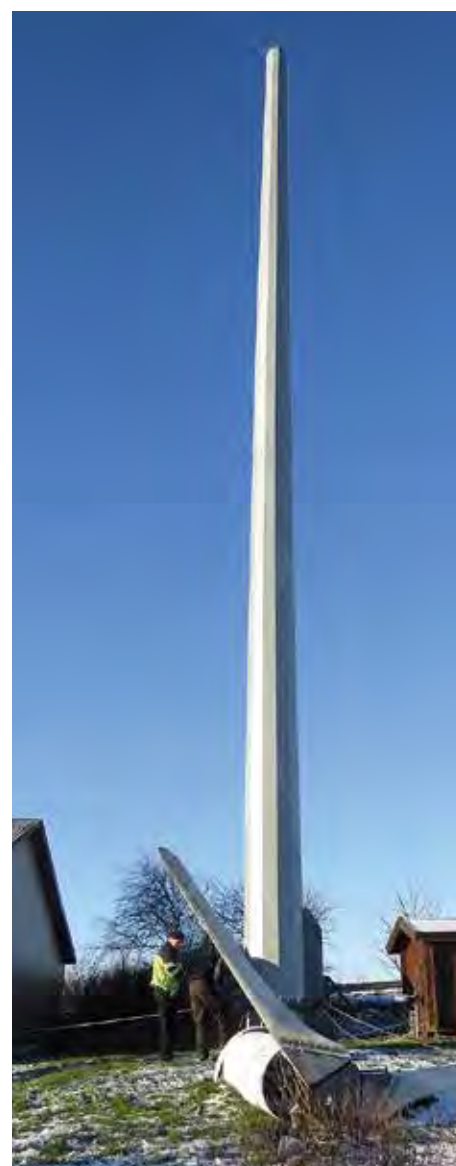
Vi har et helt nyt havari af en Kingspan 6 kW mølle. Boltene mellem tårnet og pino- len, som møllekabinen drejer omkring, var

alle knækkede, hvorved hele møllekabinen faldt ned. Vi har endnu ikke fået set i detaljer på tårnflange og flangen på pino- len, men da dette er det tredje havari, der er sket på helt samme måde, ser det ud til at være et generelt problem på mølletypen. Der er i samlingen otte stk. M16 galvanis- erede 8.8 bolte.

Havari af Kingspan 6 kW

Der vil blive lavet et tillæg til servicemanu-

alen på denne mølletype, som beskriver, at disse bolte skal udskiftes hvert andet år, og der skal anvendes sorte 8.8 bolte i stedet for galvaniserede bolte.

Ejere af Proven P11 / Kingspan 6 kW bedes derfor notere sig, at disse bolte skal udskiftes med 2 års mellemrum. ■
